BRANDSCHUTZSANIERUNG DER U-BAHNSTATION WIEN MITTE

RENOVATION OF FIRE SAFETY SYSTEM IN VIENNA'S RAIL NETWORK STATION WIEN MITTE

Dipl.- Ing. FH Markus **Jahn**, Sika Services AG, Zürich, Schweiz

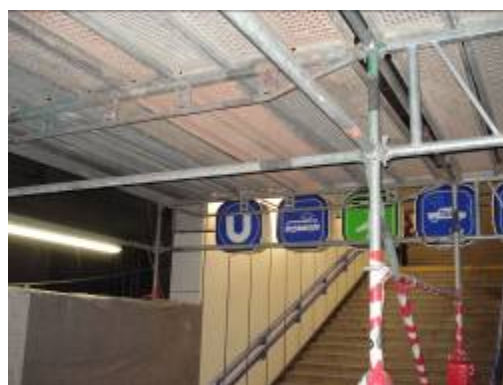
Bild 2: Treppe zur U4 mit Arbeitsbühne und tiefer gehängten Infrastrukturelementen (Bild: Jahn)

Während der Betriebszeiten musste die U-Bahn uneingeschränkt begehbar sein und die bestehenden Zugänge zur U-Bahn mussten als Fluchtwege offen bleiben. Das hatte zur Folge, dass die Arbeitsbühne staubdicht ausgeführt sein musste und so gestaltet wurde, dass weder Passanten noch die U-Bahn behindert wurden. Zudem mussten verdeckte Infrastrukturelemente im Bahnsteigsbereich, wie zum Beispiel Lautsprecher und Beleuchtung während der Zeit der Sanierungsarbeiten aus Sicherheitsgründen umgehängt werden, so dass sie für die Reisenden gut sichtbar blieben (Bild 2).

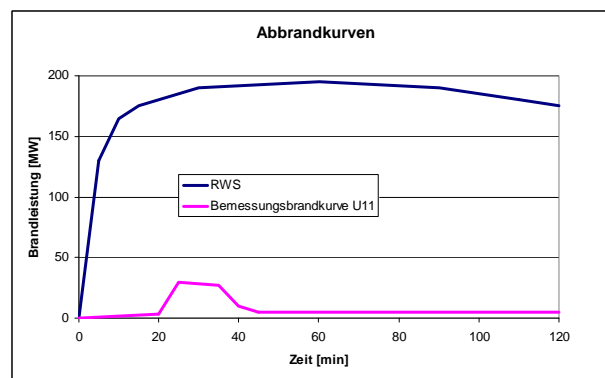
Bild 3: Der nach RWS geprüfte Brandschutzmörtel deckt die Anforderungen der U11 großzügig ab. (Diagramm: VSH)

Um die Eignung des offerierten Brandschutzmörtels für den Brandschutz im Bahnhof Wien Mitte zu belegen, wurde vom Versuchstollen Hagerbach, Schweiz eine Expertise [4] ausgearbeitet, welche beglaubigt dass der Spritzmörtel den Anforderungen genügt (Bild 3). Der angebotene Brandschutz wurde schon vielfach nach der holländischen RWS-Kurve getestet, nicht aber nach der ETK- oder der U11-Kurve. Die RWS-Kurve skizziert ein Szenario bei

welchem in einem Tunnel innert 2 Stunden 45.000 Liter Benzin abbrennen. Dieses Szenario widerspiegelt die Gefahren des Güterverkehrs in Tunnels. Solche Temperaturen werden in U-Bahnen, wo es sich hauptsächlich um Personenverkehr handelt nicht erreicht.

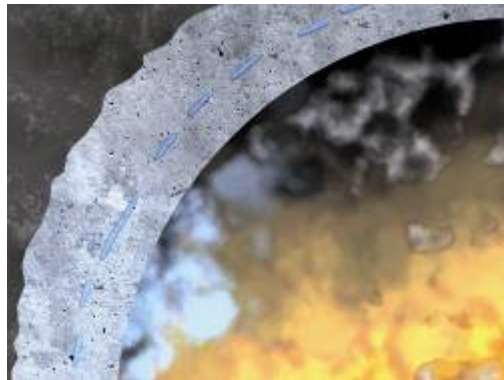
Bild 4: Der Dampf füllt die Poren und entweicht über die beflamnte Seite. (Bild: Sika)

Die größten Schäden am Beton entstehen durch den Dampfdruck. Das dampfförmige Gel- und Kapillarwasser lassen den Druck im Innern des Betons rasch über die kritische Zugspannung steigen. Bei zunehmender Hitze steigt auch der Druck im Innern des Betons (Bild 4). Zu Beginn entschwindet der Dampf über die Risse und Kapillarporen nach allen Seiten. Bei anhaltender Hitze kann der Dampf nur noch über die beflamnte Seite entweichen, denn die Expansionsräume im Innern des Betons sind schon nach kurzer Zeit ausgefüllt. Dadurch entsteht eine Sättigungszone, in welche der Dampf nicht weiter eindringen kann (Bild 5). Mit

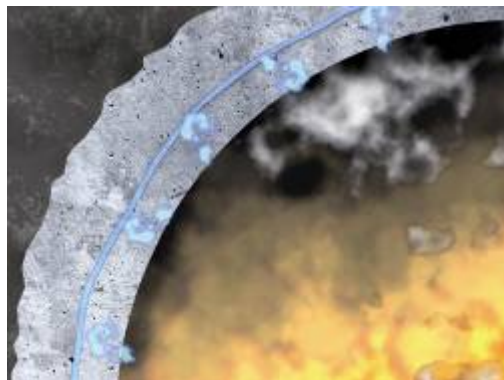
Bild 5: Die Poren im Beton sind voll. Es bildet sich eine Sättigungszone. (Bild: Sika)

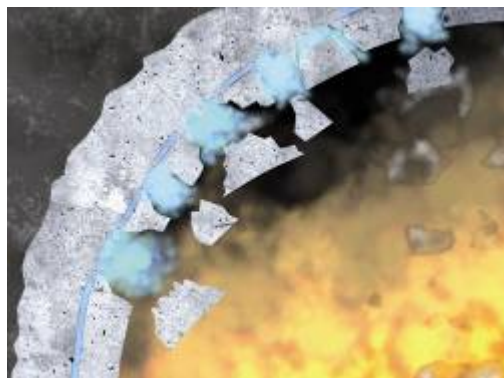
Bild 6: Der Dampfdruck in der Sättigungszone übersteigt die innere Festigkeit des Betons. Es kommt zu Abplatzungen. (Bild: Sika)

steigender Temperatur wird der Dampfdruck in der Sättigungszone immer größer. Es kommt zu Betonabplatzungen, sobald der Druck des Wasserdampfes größer wird als die innere Festigkeit des Betons (Bild 6). Hinter dem nun freigelegten Beton entsteht wieder eine neue Sättigungszone. Der Beton wird so während eines Brandes ständig weiter angegriffen und vollkommen zerstört. Bei Temperaturen über $+1000^{\circ}\text{C}$ kann sich ein Feuer mit einer Geschwindigkeit bis zu 20 cm/h durch den Beton fressen. Dieser Wert nimmt bei hochfesten Betons zu, da die dichte Matrix die nicht chemisch gebundenen Wasser nur schwer entweichen lässt. So steigt der Dampfdruck sehr schnell über den kritischen Wert der Zugfestigkeit dieses Betons.

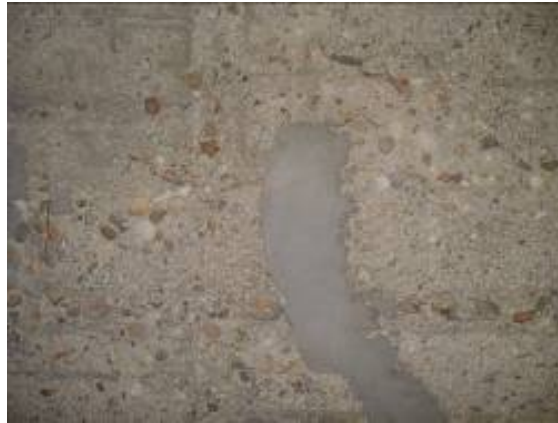
Der Jahrzehnte alte Brandschutzmörtel, der bis anhin die U-Bahn-Station Wien Mitte vor einer Brandeinwirkung geschützt hätte, musste zuerst abgetragen werden. Die Bewehrung im darunter liegenden Beton war an einigen Stellen korrodiert. Sichtbar wurde dieses Problem an Rissen und lokalen Abplatzungen in der Brandschutzoberfläche.

Bild 7: Korrodierter Stahl wurde mit Korrosionsschutz behandelt und mit Reprofilierungsmörtel ausgeglichen. (Bild: Jahn)

Die Untergrundvorbereitung dient dem festen und dauerhaften Verbund zwischen Mörtel und Untergrund. Der Untergrund für den Brandschutzmörtel ist in diesem Projekt sowohl Stahl, in Form von Verankerungsplatten, wie auch Beton, in Form von Deckenuntersichten und Unterzügen. Der Beton wurde soweit aufgeraut, dass auf Haftvermittler verzichtet werden konnte. Schadhafter Armierungsstahl wurde blank gestrahlt und mit einem zementgebundenen kunststoffmodifizierten Korrosionsschutz beschichtet.

Vertiefungen, die durch das Entfernen von losem Beton über gerostetem Bewehrungsstahl entstanden sind, wurden nach der Rostbehandlung egalisiert, da sonst an solchen Stellen schon geringste thermische Veränderungen (Spannungen, Bewegungen) im Untergrund zu Rissen in jeglichem Mörtel führen können [6].

Als Ausgleichsschicht diente ein zementgebundener und kunststoffvergüteter Reprofilierungsmörtel (Bild 7). Die Ankerplatten der Stahlträger wurden mit Korrosionsschutz überzogen und um die Haftung des Mörtels zu sichern mit Quarzsand versehen (Bild 8).

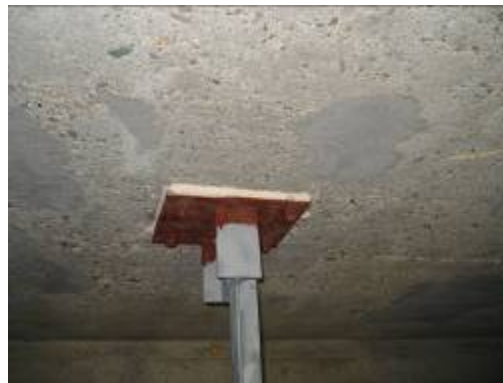
Bild 8: Der Brandschutzmörtel wurde auch als Ankerplattenschutz eingesetzt. (Bild: Jahn)

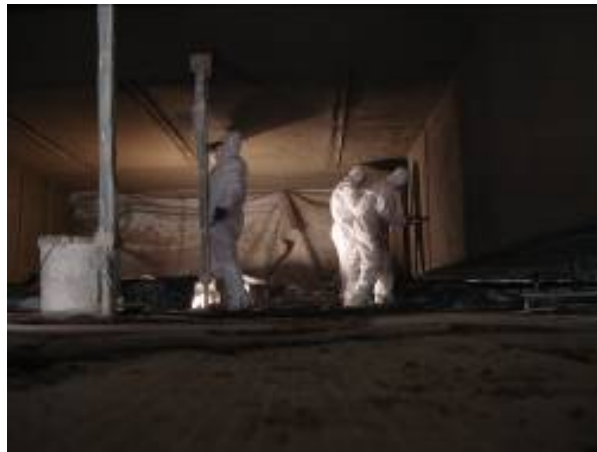
Bild 9: Brandschutzapplikation auf einer Arbeitsbühne. (Bild: Jahn)

Die Schichtstärke des Brandschutzmörtels konnte anhand von Brandtests und einer Expertise des Versuchsstollens Hagerbach, Schweiz, auf 25 mm festgelegt werden. Um einerseits die Mindestschichtstärke nicht zu unterschreiten und andererseits aus Kostengründen nicht zu viel Material aufzutragen, wurde mit Profilen gearbeitet. Die Holzlatten, die als Profile dienten hatten eine Höhe von 23 mm Höhe. Mittels Schrauben waren die Holzlatten montiert und demontierbar. Laut den Anforderungen der Ausschreibung musste die Oberfläche des Brandschutzmörtels nicht verrieben werden. Trotzdem wurde der Mörtel auf 23 mm abgezogen und vorgeglättet (Bild 9). Nach dem Entfernen der Profile und dem Verfüllen der entstandenen Hohlstellen wurde die ganze abgezogene Spritzmörteloberfläche anschließend 2 mm überspritzt. So entstand eine gleichmäßige und exakt 25 mm starke Brandschutzschicht.

Das Team für die Applikation des Spritzmörtels bestand je nach Arbeitsschritt aus 3-5 Personen. Die Profile wurden vorseilend angeschraubt, je nach Beschaffenheit des Untergrundes (Deckenuntersicht oder Unterzüge) mit mehr oder weniger Arbeitern. Nachlaufend wurden zwischen den Holzlatten schichtweise Brandschutzmörtel aufgetragen.

Das schichtweise Aufspritzen des Mörtels bringt drei Vorteile mit sich: erstens der aufgetragene Mörtel steift schneller an, was zur Folge hat, dass sich beim Abziehen auf den Holzlatten nicht die ganze Mörtelschicht bewegt. Wird ein zu feuchter Mörtel zu stark beansprucht, reißt er an der Oberfläche auf, bildet Blasen oder der Haftverbund zum Untergrund wird durch die Abziehbewegungen an der Oberfläche stark gemindert. Zusätzlich kann mit einem schichtartigen Auftrag passgenauer gespritzt werden, das heißt es benötigt einen geringeren Aufwand die Oberfläche des Brandschutzmörtels zu egalisieren als beim Aufspritzen zwischen den Profilen unter einem Arbeitsschritt. Zudem ist der Rückprall verschwindend klein. Dank dieser effizienten Applikationsart und den hervorragenden Verarbeitungseigenschaften des Brandschutzmörtels konnten Tagesleistungen von 150 -250 m² erbracht werden.

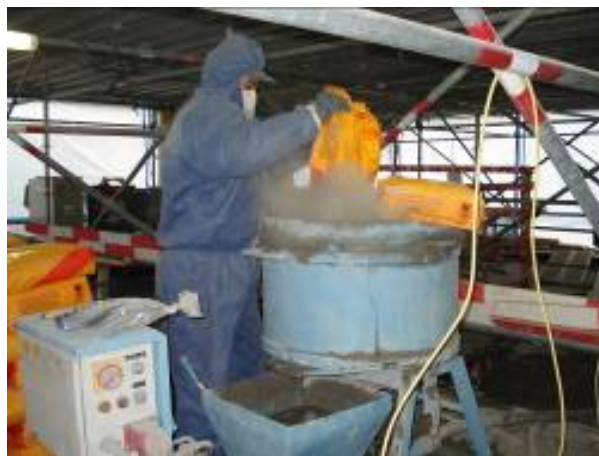
Bild 10: Beschickung des Mixers. (Bild: Jahn)

Als Applikationsgerät wurde eine Schneckenpumpe mit externem Mischgerät eingesetzt. Der externe Mischer hat den Vorteil, gegenüber einem Direkt-Mischer, dass das Mischverhältnis Fertigmörtel zu Wasser genau eingestellt werden kann. Die Maschinen wurden nicht im Bereich der Unterdruck-Atmosphäre aufgestellt und beschickt. Dank der großen Förderleistung der Schneckenpumpe, war genügend Reichweite vorhanden, um das Gerät stationär im Außenbereich zu installiert (Bild 10).
