# SCHÄDIGUNG VON BETON DURCH THAUMASIT

## *DEGRATATION OF CONCRETE BY THE FORMATION OF THAUMASITE*

Prof. Josef **Tritthart**, Technische Universität Graz, Österreich  
Prof. Dietmar **Klammer**, Technische Universität Graz, Österreich  
Mag. Florian **Mittermayr**, Technische Universität Graz, Österreich  
Mag. Andrea **Brunnsteiner**, Technische Universität Graz, Österreich

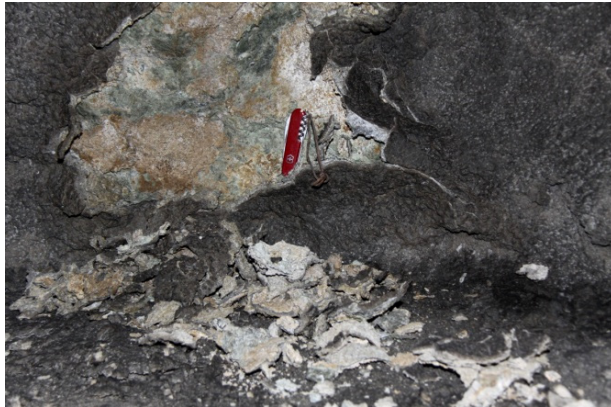
*Bild 1: Abgefallener Spritzbeton*

Die Schädigung des Betons ist offensichtlich von der Gebirgsseite ausgegangen, wo das sulfathaltige Gebirgswasser Kontakt zum Beton hatte und zu unterschiedlichen Schadensbildern geführt hat. Bild 1 zeigt eine Zone, innerhalb der Spritzbeton flächenhaft abgefallen war. Zwischen dem Spritzbeton und dem Fels befand sich eine Schicht von Reaktionsprodukten, die keinerlei Festigkeit aufwies. In Bild 2 ist eine Zone geschädigten Spritzbetons erkennbar, die an eine Fuge angrenzte. Hier hatte der Beton seine Festigkeit über den gesamten Querschnitt verloren. Solche Zonen waren nur innerhalb einzelner Bereiche vorhanden, und die überwiegende Fläche der Innenschale erschien äußerlich schadensfrei.

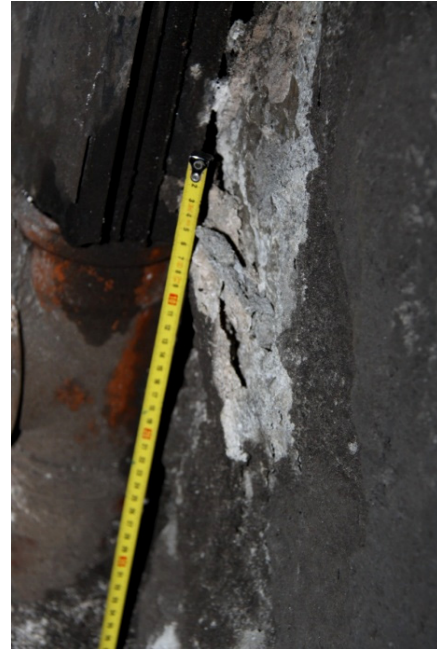
*Bild 2: Schadhafter Spritzbeton neben Fuge*

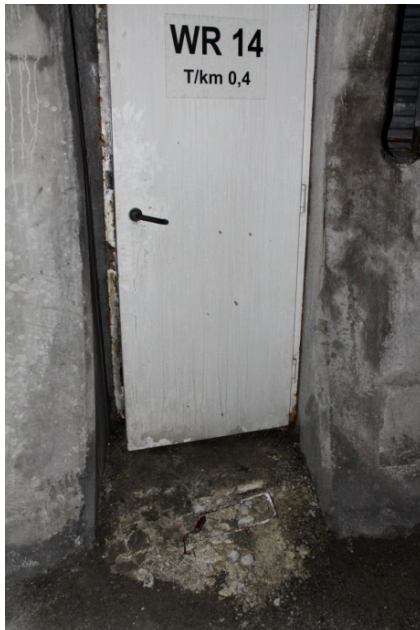
Bild 3 zeigt einen Türsockel, dessen Beton seine Festigkeit vollständig verloren hat. In Bild 4 ist eine Ausblühung zu sehen, die auf dem Spritzbeton der Tunnelauskleidung aufgewachsen war und leicht abgebürstet werden konnte.

*Bild 3: Zerfallener Türsockel*

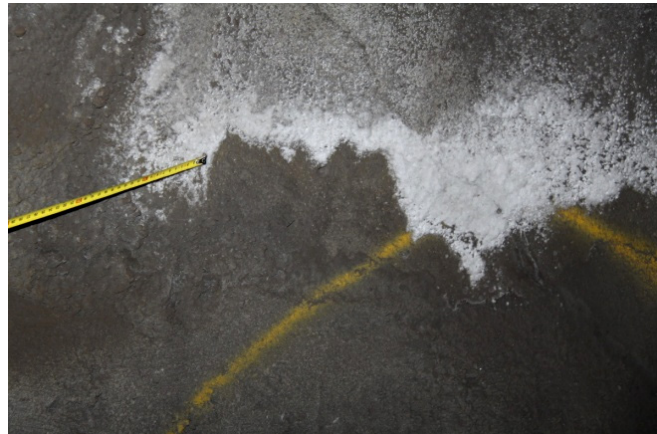
*Bild 4: Ausblühung entlang eines Risses*

In dem mit dem Beton in Kontakt stehenden Wasser erhöhte sich die Konzentration der Alkalien, weil die Alkaliionen aus dem Beton in Richtung des Gebirgswassers diffundierten. Konnte an solchen Stellen Wasser verdunsten, erhöhte sich die Konzentration weiter. Im Gegensatz dazu konnte sich die Calciumkonzentration nicht erhöhen. Calcium wurde entweder durch die chemischen Reaktionen mit dem Beton verbraucht oder reagierte mit CO<sub>2</sub>, etwa aus der Luft, zu unlöslichem CaCO<sub>3</sub> und ist so dem Wasser entzogen worden. Dadurch wurden die Calciumionen mit der Zeit durch Natriumionen als Bindungspartner des Sulfats ersetzt und die Sulfatkonzentration des am Beton anstehenden Wassers konnte im Zuge der Verdunstung solange zunehmen, bis die Sättigungskonzentration von Natriumsulfat von etwa 30.000 mg SO<sub>4</sub><sup>-2</sup>/l erreicht war. Natürlich stieg in den Bereichen, wo Wasser verdunsten konnte, mit dem ansteigenden Sulfatgehalt auch seine Aggressivität stark an. Dies macht verständlich, warum der Beton stellenweise von hinten bis an die sichtbare Innenoberfläche des Spritzbetons seine Festigkeit vollkommen verlieren konnte. Dieses stark sulfathaltige Wasser wurde kapillar entlang von Rissen an die sichtbare Innenoberfläche des Spritzbetons befördert. Dort kam es nach der Verdunstung des Wassers zur z.T. flächenhaften Mirabilitbildung (Bild 4).

Aus den Ergebnissen geht hervor, dass der Entstehung von solchen Schäden vorgebeugt werden kann, indem einerseits Rohstoffe verwendet werden, deren Gehalt an Alkalien möglichst gering und andererseits der Beton dicht ist. Letzteres ist durch betontechnologische Maßnahmen und durch die Vermeidung von Stellen an denen Wasser verdunsten kann (Abdichten von Fehlstellen wie Rissen, Fugen, etc.) zu erreichen.

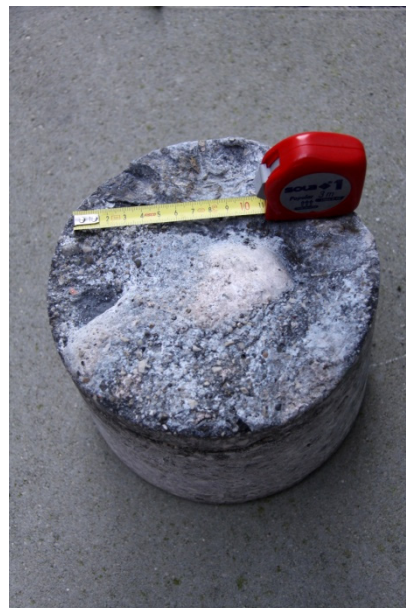
Da Vorversuche ergeben haben, dass die Ursache des Festigkeitsverlustes des Betons in allen Fällen die Bildung von Thaumasil war, sind Proben des zerfallenen Betons sowie Bohrkern (Ø 50 mm und 200 mm) entnommen worden. Die Proben (Bohrkerne, Stemmproben, etc.) wurden an solchen Stellen entnommen, an denen der Beton a) schon völlig zerfallen war und b) (noch) keinen sichtbaren Schaden zeigte. Die Entnahmestellen von letzteren Proben befanden sich nahe einer Zone mit zerfallendem Beton, um mögliche chemische bzw. mineralogische Umwandlungen untersuchen zu können. An einem aus dem Spritzbeton entnommenen Bohrkern hafteten an der dem Gebirge zugewandten Oberfläche Reaktionsprodukte an (Bild 5). Darüber hinaus sind Proben der Ausblühungen (Bild 4) sowie des Gebirgswassers entnommen worden.

*Bild 5: Dem Gebirge zugewandte Grenzfläche des Bohrkerns*

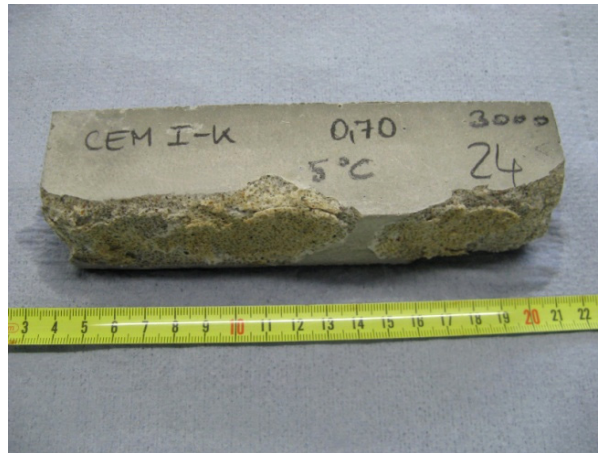
mg/SO<sub>4</sub><sup>-2</sup>/l ausgelagerten Proben hingegen zeigten nach 1,5 Jahren auf Grund der Bildung von Thaumasil schon stärkere Schäden. In Bild 6 ist ein solches Mörtelprisma abgebildet, hergestellt mit Portlandzement (CEM I 52,5 R) und einem W/Z-Wert von 0,70. Bei der schadhafte Oberfläche handelt es sich um die bei der Herstellung abgezogene Oberfläche, die durch Entmischung (Wasseranreicherung durch Sedimentation der Feststoffe) am porösesten war.

*Bild 6: Mörtelprisma nach 1,5 Jahren Lagerung bei 5°C in einer Lösung mit 3000 mg SO<sub>4</sub><sup>-2</sup>/l*

Bei dem abgebildeten Prisma waren die Festigkeiten nach 1,5 Jahren Lagerung deutlich niedriger als die von Vergleichsproben nach 6 Monaten. Bemerkenswert war, dass auch Proben gleicher Rezeptur, die in Lösungen mit derselben Sulfatkonzentration aber bei einer Temperatur von 20°C gelagert wurden, nach 1,5 Jahren Anzeichen einer Schädigung zeigten. Auch bei Mörtelproben, die kein Kalksteinmehl sondern nur Quarzsand als Zuschlag enthielten und bei 20°C in einer Lösung mit 6000 mg SO<sub>4</sub><sup>-2</sup>/l gelagert wurden, waren Anzeichen einer Schädigung vorhanden. In beiden Fällen ist als Ursache der Schädigung die Bildung von Thaumasil festgestellt worden. Außerhalb des sichtbar schadhafte Bereiches wurden auch Kapillarporen vorgefunden, die mit Ettringit gefüllt waren. Es konnten aber (noch) keine makroskopischen Anzeichen einer Voluminstabilität festgestellt werden (Rissbildung, Verkrümmung, etc.). Thaumasil kann sich also auch bei Temperaturen über 15°C bilden, allerdings scheint die Bildungsgeschwindigkeit bei solchen Temperaturen gegenüber der von Ettringit derart gering zu sein, dass daraus keine für die Praxis ernst zu nehmende Schädigung durch Thaumasilbildung erkennbar ist. Die Frage, welche Sulfatkonzentration eines angreifende Wassers unbedingt nötig ist, damit es überhaupt zu einer Thaumasilbildung kommen kann, lässt sich aus den bisherigen Ergebnissen leider noch nicht beantworten.

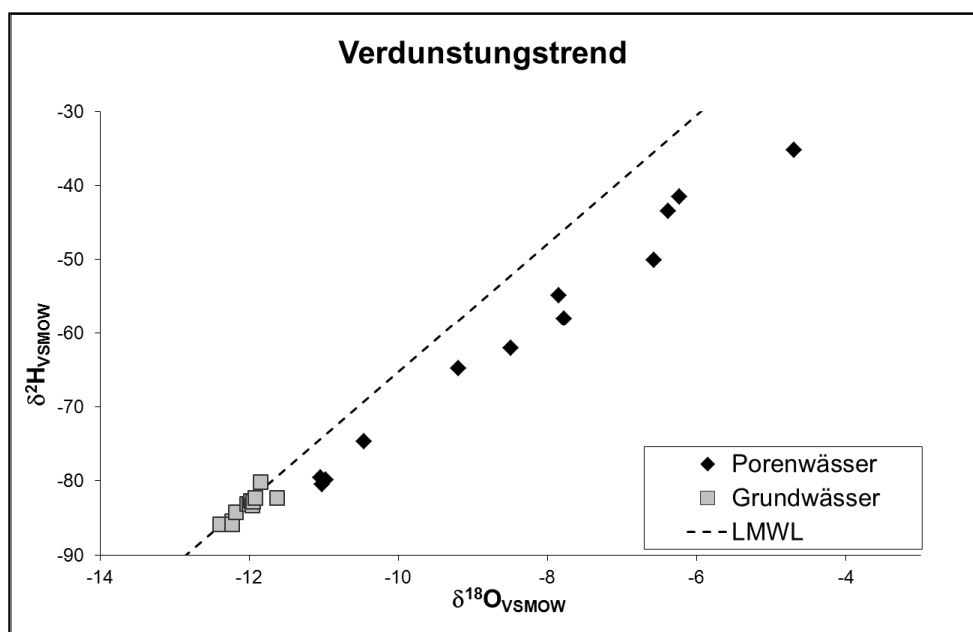
Bild 7: Gegenüberstellung der Isotope  $\delta^{18}\text{O}_{\text{VSMOW}}$  vs.  $\delta^2\text{H}_{\text{VSMOW}}$

Den Beweis für den Verdunstungsprozess ergab die Konzentrationsbestimmung der stabilen Isotope von Sauerstoff ( $^{18}\text{O}/^{16}\text{O}$  Verhältnis) und Wasserstoff ( $^2\text{H}/^1\text{H}$  Verhältnis) in den untersuchten Grund(Gebirgs)wässern und den aus den geschädigten Betonproben ausgepressten Wässern. Eine solche Beweisführung ist möglich, da es im Zuge eines Verdunstungsprozesses durch verschiedene physikalisch/chemische Prozesse zu einer Verschiebung der Häufigkeit (Fraktionierung) der Isotope von den Elementen Sauerstoff und Wasserstoff kommen kann. Zum Beispiel werden durch einen Verdunstungsprozess die schwereren Isotope  $^{18}\text{O}$  und  $^2\text{H}$  angereichert (der Dampfdruck der leichten Wassermoleküle ist höher als der der schwereren). In Bild 7 ist ihre Verteilung als  $\delta^{18}\text{O}$  und  $\delta^2\text{H}$  Werte in ‰<sub>VSMOW</sub> (Vienna Standard Mean Ocean Water) dargestellt. Die strichlierte Gerade stellt lokales Niederschlagswasser aus dem Bereich des Feuerkogels dar (LMWL; Local Meteoric Water Line). Die grauen Quadrate liegen auf der LMWL und zeigen die gemessenen Werte aller Grundwasserproben der Tunnel dieses Gebirgsmassivs. Die schwarzen Quadrate zeigen die Werte, die in den Porenwässern gemessen wurden, die aus den entnommenen Proben des geschädigten Betons stammen. In ihnen war der Wassergehalt (Austrocknungsgrad) je nach Entnahmestelle sehr verschieden. Deutlich ist zu erkennen, dass es durch die Verdunstung zu einer Anreicherung der schwereren Isotope kommt.
