Stahlfaserspritzbeton für den Tunnelbau - Verhalten bei Brand

STEEL FIBRE REINFORCED SHOTCRETE FOR TUNNELING - PERFORMANCE IN CASE OF FIRE ATTACK

GUNTHER BRUX

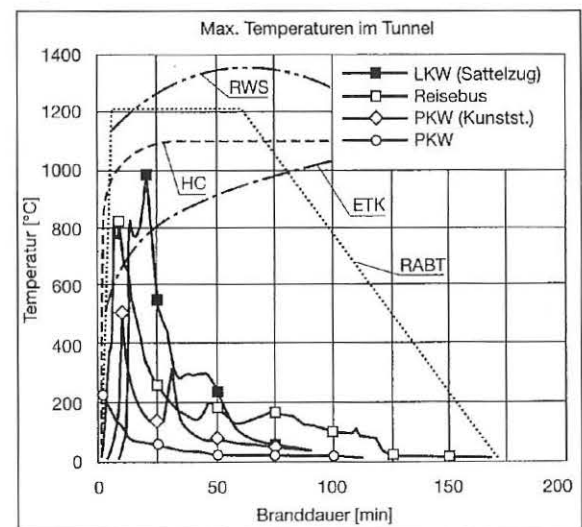
Bild 2: Maximale Temperaturen in Tunneln [1]
 ETK - Einheitstemperaturkurve DIN 4102 = ISO-834-Kurve
 HC - Hydrocarbon-Kurve (DIN EN 1363 Teil 2)
 RABT - Richtlinie für Ausstattung und Betrieb von Tunneln [25]
 RWS - Rijks Waterstraat/NL

Die verschiedenen Brandlasten führen beim Brand im Tunnel zu unterschiedlichen Temperaturen (Bild 2). So wurden beim Brand im Mont Blanc-Tunnel, wo u.a. zahlreiche Lastkraftwagen verbrannten, über 1000 °C erreicht. Bei Brandversuchen in Materialprüfanstalten wurde meist die Einheitstemperaturkurve (ETK) nach DIN 4102 Teil 2 zugrundegelegt [1].

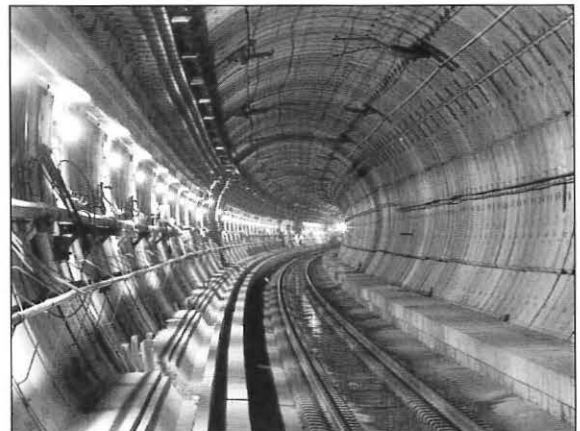
Bild 3: Eingleisige Tunnelröhre des Eurotunnels mit Brandsensoren, Feuerlöschwasserleitung und Verbindungsstollen zum Rettungstunnel

Wegen der Besonderheiten solcher Instandsetzungsarbeiten stößt das Entstehen von Brandschäden in Verkehrstunneln auf großes Interesse. Der 50 km lange Eurotunnel, der zu 38 km unter dem Ärmelkanal verläuft, wurde nach sieben Jahren Bauzeit am 6. Mai 1994 eröffnet. Er verbindet das französische Festland mit der britischen Insel. Mit zwei eingleisigen Fahrtunneln (Bild 3) und dazwi-

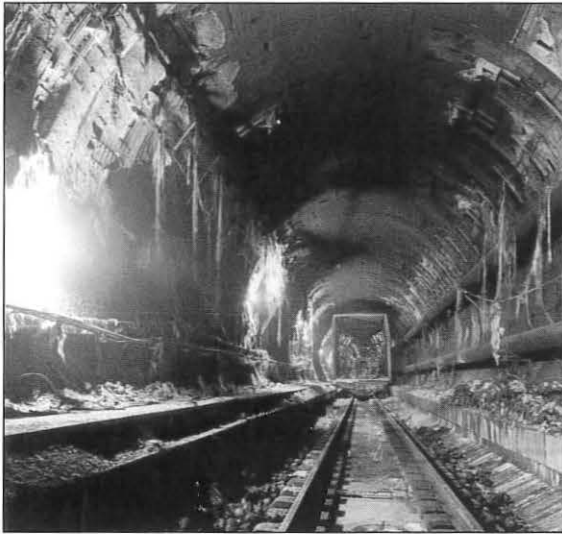
Bild 4: Tunnelabschnitt nach dem Löschen des in Brand geratenen Lkw-Pendelzuges

Am 18. November 1996 kam ein Pendelzug mit einem in Brand geratenen Lastkraftwagen etwa in der Mitte des Tunnels zum Halten. Während die Feuerwehren die Menschen (Lastkraftwagenfahrer, Zugbegleitpersonal und Triebfahrzeugführer) über den Rettungstunnel rechtzeitig in Sicherheit bringen konnten, brannte der Zug größtenteils aus (Bild 4) und beschädigte dabei den Tunnelausbau erheblich:

Tab. 2: Schädigungsgrade der Auskleidung des südlichen Fahrtunnels durch einen Brand (Bild 4) - Tunnel-km 41,721 bis km 42,202

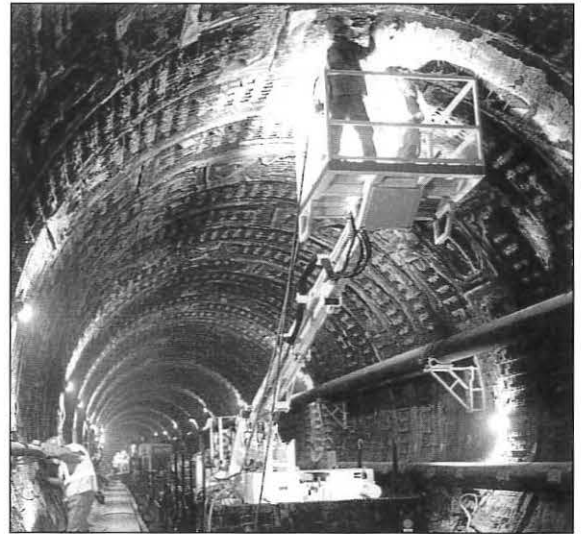
Bild 5: Entfernen des brandgeschädigten Betons der Stahlbetontübbinge während der Instandsetzungsarbeiten

Die natürliche Feuchtigkeit in den Stahlbetontübbingen des einschaligen Tunnelausbaus bewirkte infolge der großen Hitze des Feuers von 800 bis über 1000 °C, daß der Beton auf etwa 500 m Tunnellänge teilweise abplatzte (Tab.2); in dem am meisten geschädigten Tunnelabschnitt platzten zwei Drittel der 40 cm dicken und 1,60 m breiten Tübbinge ab (Bild 5).

Dem Spritzbeton gab man Stahldrahtfasern zu, um im Brandfall Abplatzungen zu verringern. Es wurden gleichzeitig zwei 720 m lange Arbeitszüge mit je 36 Waggons mit Arbeitsbühnen (Bild 5) eingesetzt. Je nach Schädigungsgrad (Tab.3) ergaben sich folgende Arbeitsschritte:

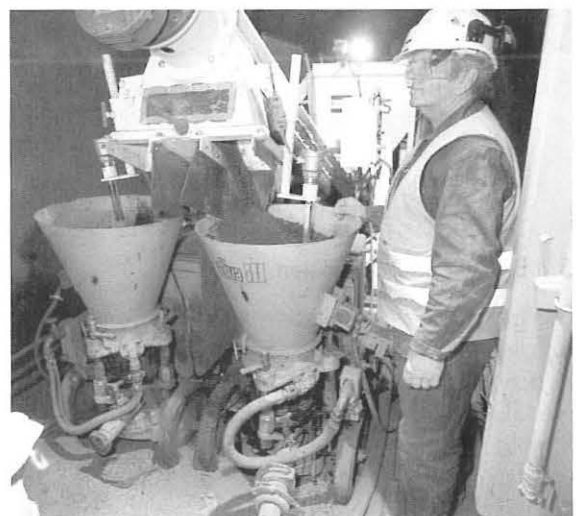
Bild 7: Beschicken von zwei Betonspritzmaschinen mit werkgemischtem Bereitstellungsgemisch für Stahlfasertrockenspritzbeton durch Zuteilschnecke mit Vorbenetzung

Für die Spritzbetonarbeiten waren vier Betonspritzmaschinen der Bauart ALIVA AL 242.2 mit je bis 4 m³/h Förderleistung eingesetzt (Bild 7), und zwar je zwei auf jedem der beiden Arbeitszüge. Mit Hilfe dieser Rotor-Maschinen gelangt das Bereitstellungsgemisch im Dünnstrom durch eine Schlauchleitung zur Spritzdüse, wo der Düsenführer das für den Spritzbeton notwendige Wasser zugibt.

- innerhalb der Zuteilschnecke für die Trockenspritzmaschinen (vgl. Bild 7) und
- mit Hilfe einer Vorbenetzungsdüse, die kurz vor der eigentlichen Spritzdüse im Förderschlauch angeordnet war (vgl. Bild 6) vorbenetzt.

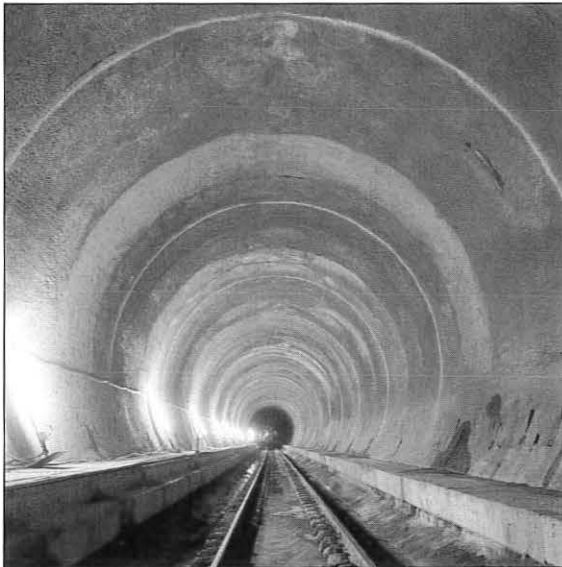
Bild 8: Mit stahldrahtfaserbewehrtem Spritzbeton instandgesetzter Tunnelabschnitt vor dem Wiedereinbau von Fahrleitung, Signalanlagen und weiteren Vorrichtungen

Die Tunnelauskleidung wurde mit Stahlfaserspritzbeton bis auf 20 mm der ursprünglichen Dicke erneuert und danach als Abschluß eine feinere, nicht faserverstärkte Spritzbetonschicht von 20 mm Dicke aufgebracht, die im Profil genau der ursprünglichen Tunnelauskleidung (Bild 8) entsprach.

Die geschilderten Instandsetzungsarbeiten wurden Anfang 1997 vergeben und innerhalb von acht Wochen fristgerecht ausgeführt. Dabei sind auf etwa 500 m Tunnellänge insgesamt rund 600 m³ Stahlfaserspritzbeton und Spritzbeton eingebaut worden. Wegen der vorgegebenen kurzen Bauzeiten wurde ohne Unterbrechungen gearbeitet, d.h. täglich 24 Stunden; 300 Mann waren dazu eingesetzt. Am 28. März 1997 übergab die bauausführende Firma den instandgesetzten Tunnelabschnitt (Bild 8) der Betreibergesellschaft. Nach Aus-
