ÜBER DEN EINSATZ VON WEISSEM SPRITZMÖRTEL AM AGNESBURGTUNNEL

THE APPLICATION OF WHITE GUNITE AT THE AGNESBERGTUNNEL

Dominik **Khaur**, H. Junger Baugesellschaft m.b.H., Irdning, Österreich
Günter **Vogl**, H. Junger Baugesellschaft m.b.H., Irdning, Österreich

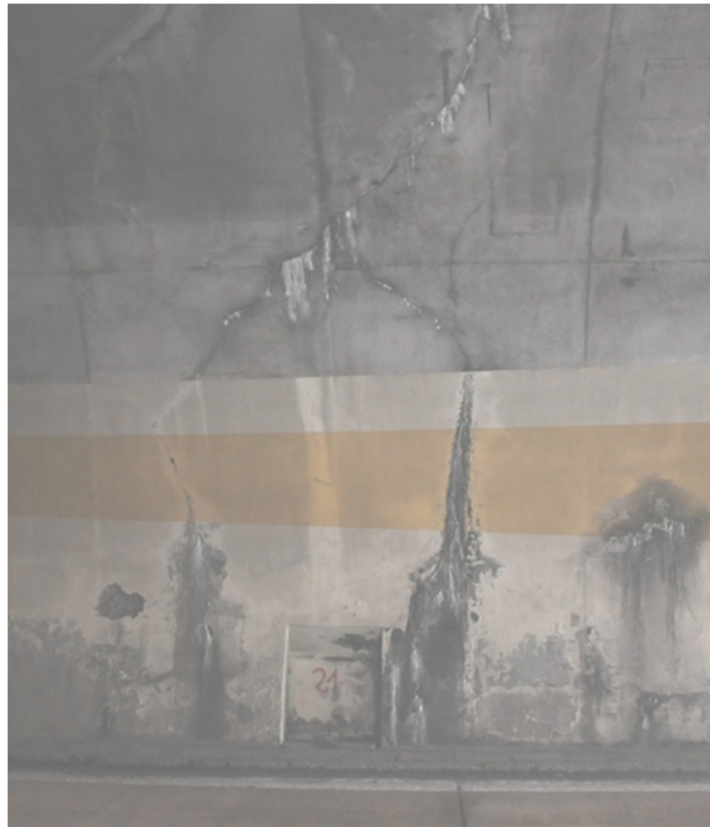
Der Ausbau der Tunnel erfolgte seinerzeit ohne den Einsatz einer Abdichtung, sondern mit einer wasserundurchlässigen (WU) Innenschale. Es ist anzunehmen, dass es infolge der fehlenden Gleitschicht zwischen Außen- und Innenschale und einer damit einhergehenden Verzahnung der zwei Schalen zu einer Zwängung aus Verbundwirkung kam, sodass die Innenschale zum heutigen Tag von zahllosen Rissen durchzogen ist [1]. Der Agnesbergtunnel durchörtert flachliegende Schichten des Weißen Jura (Kalk-, Mergel- und Kalkmergel- und Tonmergelgesteine) und weist nur eine sehr geringe Überdeckung auf. Die Bergwässer sind stark kalkhaltig und neigen zu starken Aussinterungen in den Tunnel-drainagen. Im Ein- und Ausfahrtsbereich (jeweils ca. 250 m) sind die Risse der Innenschale Großteils wasserführend sodass es im Bereich der Rissflanken und unterhalb der Risse zu starken Verschmutzungen durch den Verkehr und Kalkablagerungen kommt. Im Bereich der Risse ist die bestehende Beschichtung besonders beschädigt bzw. nicht mehr vorhanden (Bild 1).

Bild 1: Ulmenfläche vor der Instandsetzung

Die ausgeschriebene Instandsetzung sah vor, wasserführende Risse mittels PUR- Injektion abzudichten. Zuzüglich sollte das Gewölbe mithilfe einer Gelinjektion abgedichtet werden. Im Injektionsverfahren sind durch eine Vergelung mit einem niedrig viskosen Acrylatgel die wasserführenden Bereiche des Ringspaltes zwischen Außen- und Innenschale abzudichten. Auf der abgedichteten Innenschale war in weiterer Folge vorgesehen, eine Betoninstandsetzung entsprechend ZTV-ING mit PCC bzw. SPCC auszuführen. Als letzter Schritt der Sanierungsmaßnahmen an den Tunnelinnenschalen sollte eine neue Oberflächenbeschichtung OS – C nach ZTV-ING (RAL 9010) auf der Fläche der bestehenden Beschichtung (bis ca. 3,0 m Höhe über den Notgehwegen) hergestellt werden. Diese besteht aus einer Feinspachtelung, ggf. Grundierung und zwei Lagen Beschichtung.

- Verzicht auf die Ausführung einer Gelinjektion
- Injektion wasserführender Risse mit PUR
- Abtrag von chloridhaltigem Innenschalenbeton mit einer Betondeckung < 4,5 cm (ca. 30 %)
- Reprofilierung der Abtragsbereiche mit SPCC
- Instandsetzung der Innenschale mit einer 2 cm starken Schichte aus weißem Spritzmörtel auf eine Höhe von 3,6 m ü. GOK

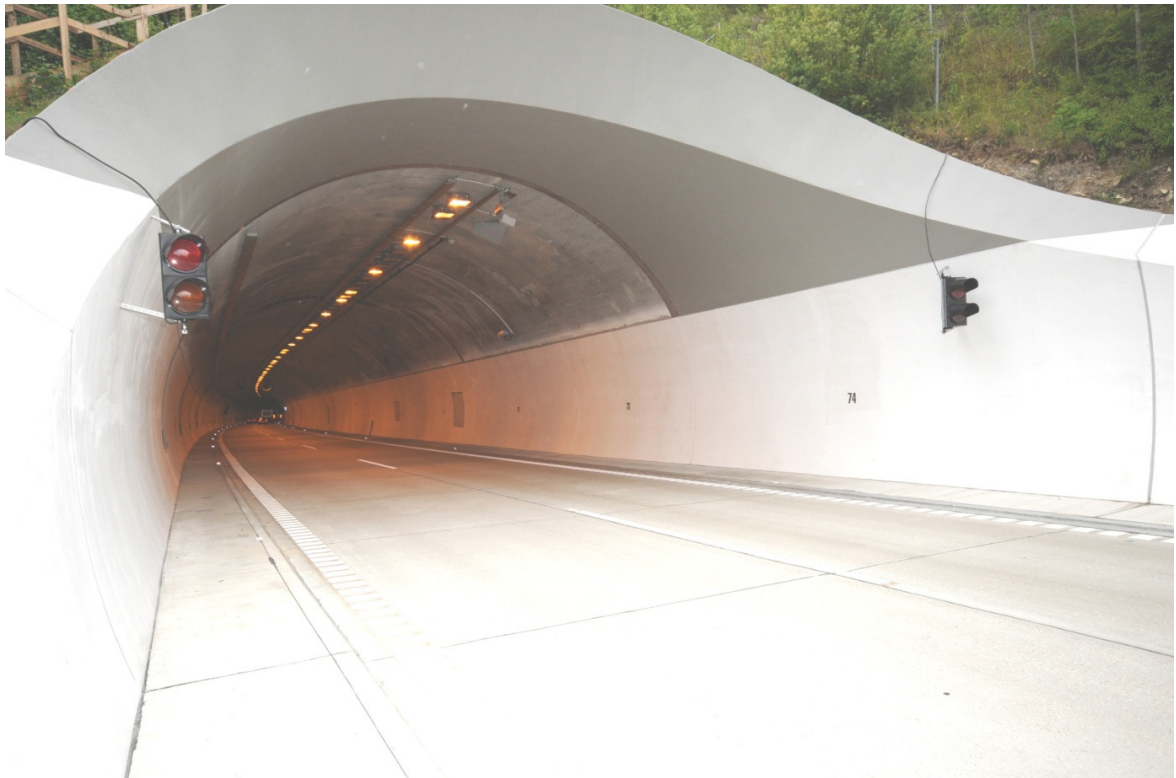
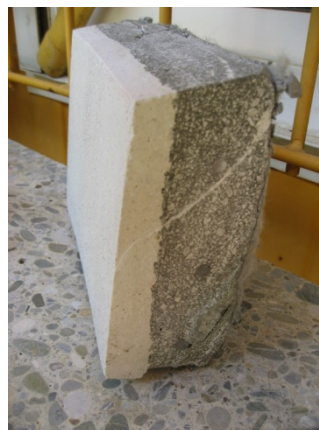
Bild 2: Weißer Spritzmörtel auf Tunnelinnenschale (oben Übersicht, unten Detail)

- Erhöhung der Betondeckung
Der eingesetzte Spritzmörtel erfüllt die Anforderungen an Instandsetzungsprodukte entsprechend EN 1403-3 für Produkte für die statisch und nicht statisch relevante Instandsetzung Klasse R4, Instandsetzungsverfahren 3.3, 4.4, 7.1, 7.2. Insbesondere die Anforderungen an den Karbonatisierungswiderstand und die Druckfestigkeit werden erfüllt. Gleichzeitig wird der Grenzwert für das Eindringen von Chloridionen nach EN 206 08.97 für Spannbeton von 0,2 M-% vom Zementgehalt erfüllt. Die Innenschale des Agnesbergtunnels hat durch den regelmäßigen Einsatz von Streusalzen bereits eine über den Grenzwerten liegende Chloridkonzentration in einer Tiefe von 4 cm erreicht. Ein dauerhaftes Schutzsystem zur Verhinderung des Eindringens weiterer Schadstoffe ist deshalb für die Dauerhaftigkeit des Bauwerks unumgänglich, was durch die Erhöhung der Betondeckung mit einem, die Anforderungen an ein Instandsetzungsprodukt entsprechend EN 1504 bzw. ZTV-ING erfüllendes Produkt gewährleistet wird.

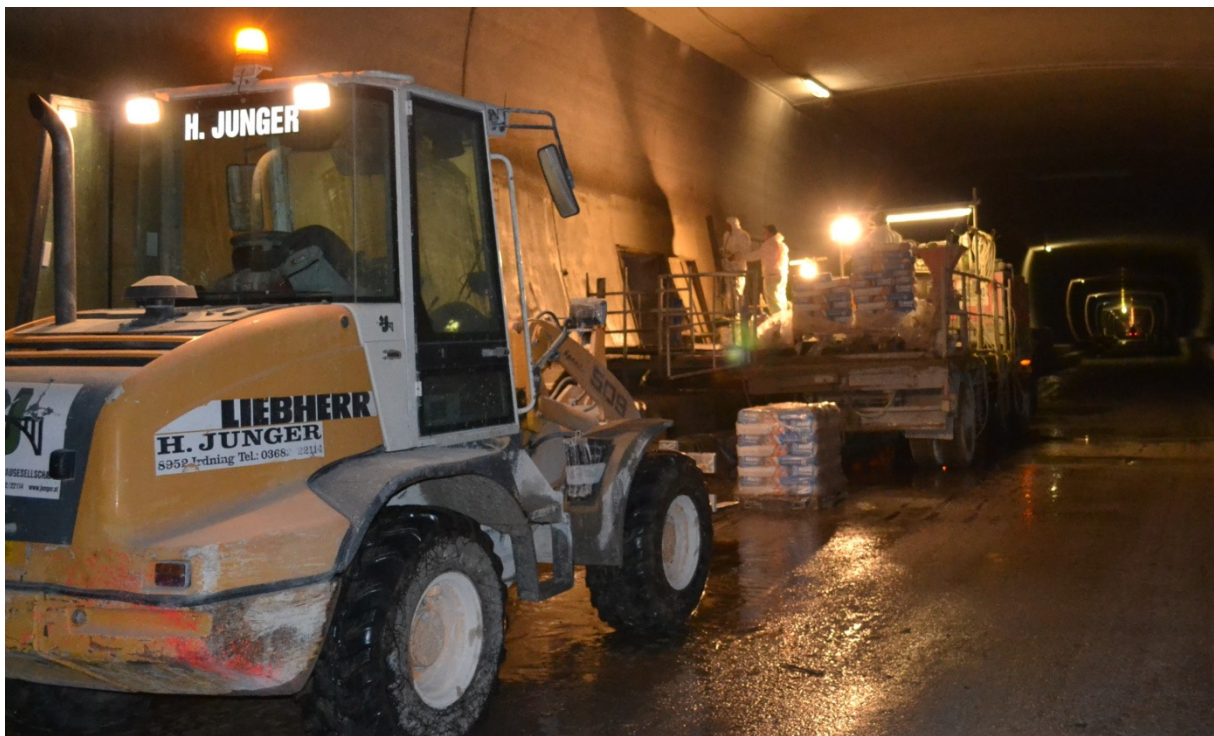
Durch die Leistungserbringung in einem Straßentunnel erfolgt die Anlieferung in Säcken zu je 30 kg. Zum Einsatz sind sowohl Kolbenpumpen gekommen, als auch Schneckenpumpen. Bei den zwei Maschinentypen konnte keine Veränderung der Frischmörtel Eigenschaften festgestellt werden. Der Auftrag erfolgte im Nassspritzverfahren. Die Verwendung der Kolbenpumpe mit aufgebautem Zwangsmischer (Bild 3) hat sich baupraktisch als sinnvoller

erwiesen. Einerseits wird dadurch eine gleichbleibende Qualität durch die exakte Zugabe des Anmachwassers sichergestellt, wie auch eine höhere Förderleistung infolge eines niedrigeren Verschleißes durch den Entfall eines Rotor/ Stator Systems.

Bild 3: Mobiler Spritzhänger mit Mörtelpumpe

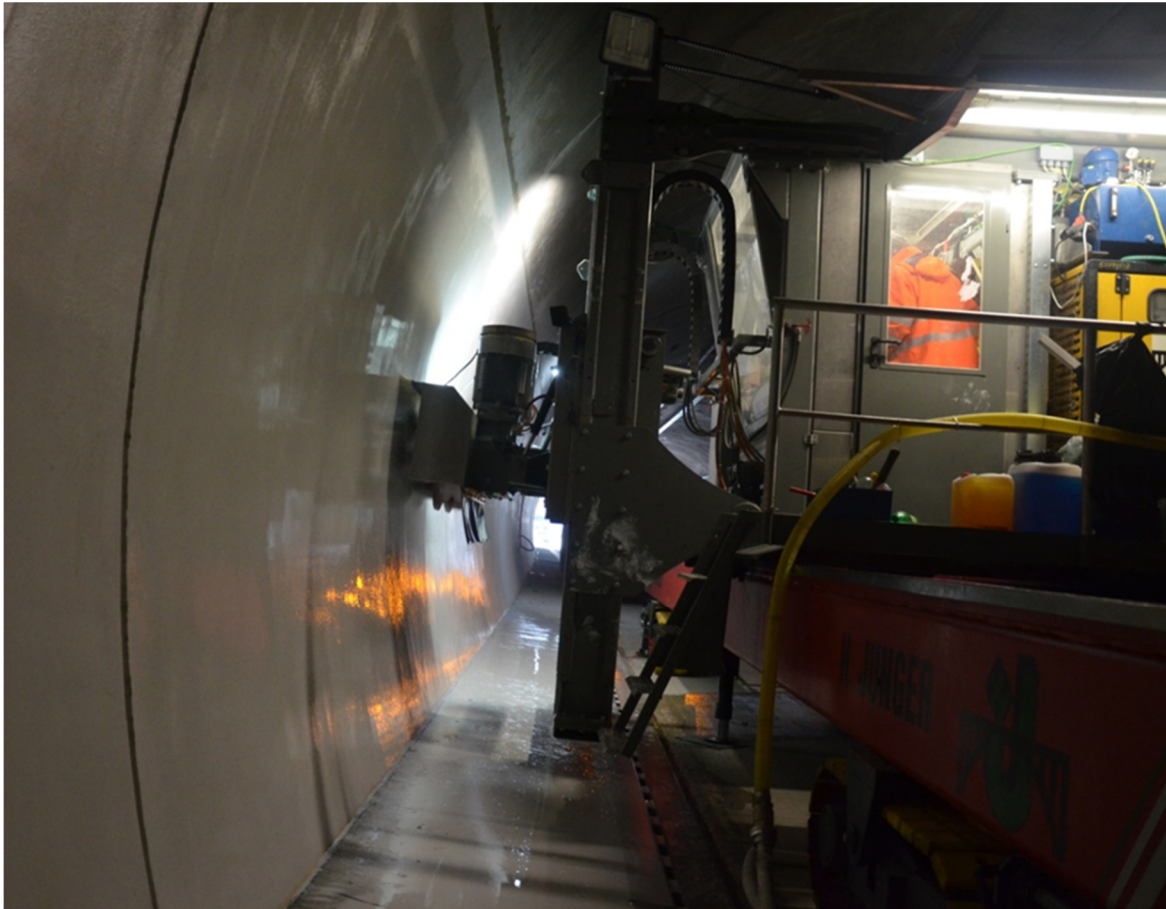
Am Agnesbergtunnel wurde ein kombiniertes System aus geglätteten und geschliffenen Oberflächen hergestellt. Dadurch können in situ langfristig Aussagen über Reinigungszyklen getroffen werden. Ein Nachschleifen von lediglich geglätteten Bereichen ist jederzeit möglich (Bild 4).

Das Glätten erfolgte vor dem Schleifen manuell mit Reibbrettern am frischen Spritzmörtel. Im Anschluss wurde ein Nachbehandlungsmittel als Verdunstungsschutz auf Paraffinbasis auf-

Bild 4: Schleifen einer Tunnelulme
